Piedra natural – Alteraciones tras 20 ciclos de choque térmico  
*Pierre naturelle – Altérations après 20 cycles de choc thermique.*

Nombre comercial **NATUR-10 y 15**  
*Nom commercial*

Norma de ensayo **UNE-EN 14066:2014 Métodos de ensayo para piedra natural. Determinación de la resistencia al envejecimiento por choque térmico. Apartado 9.1**  
*Norme d'essai*

INFORME DE ENSAYO N°: **151431PN019F01**

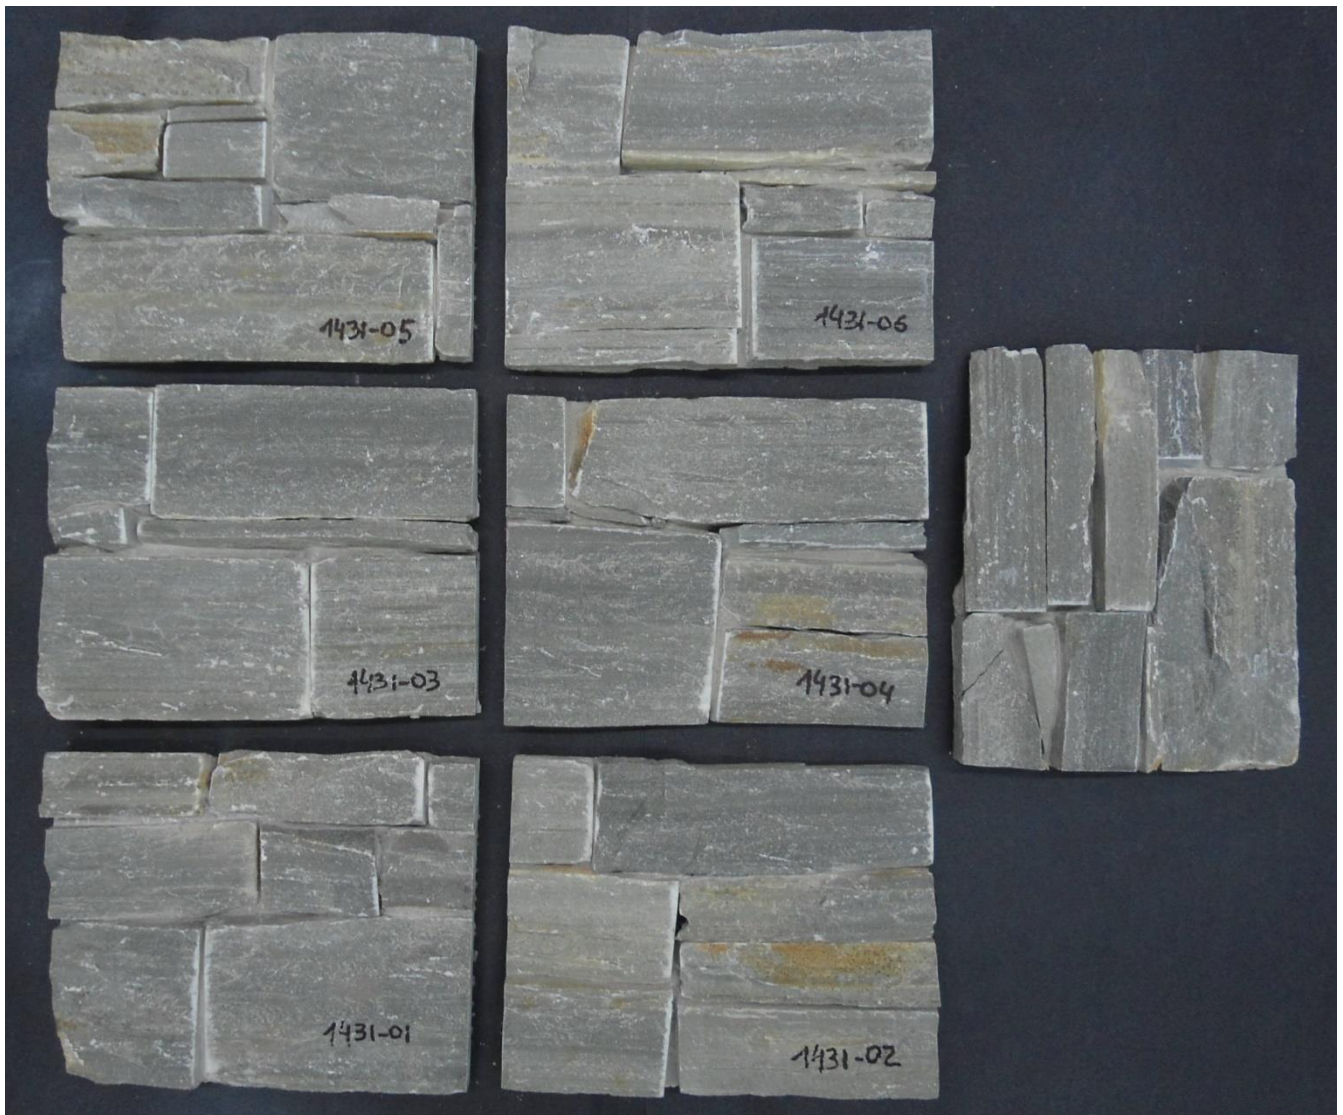
Muestra antes de ciclos de choque térmico

*Échantillon avant cycles de choc thermique*

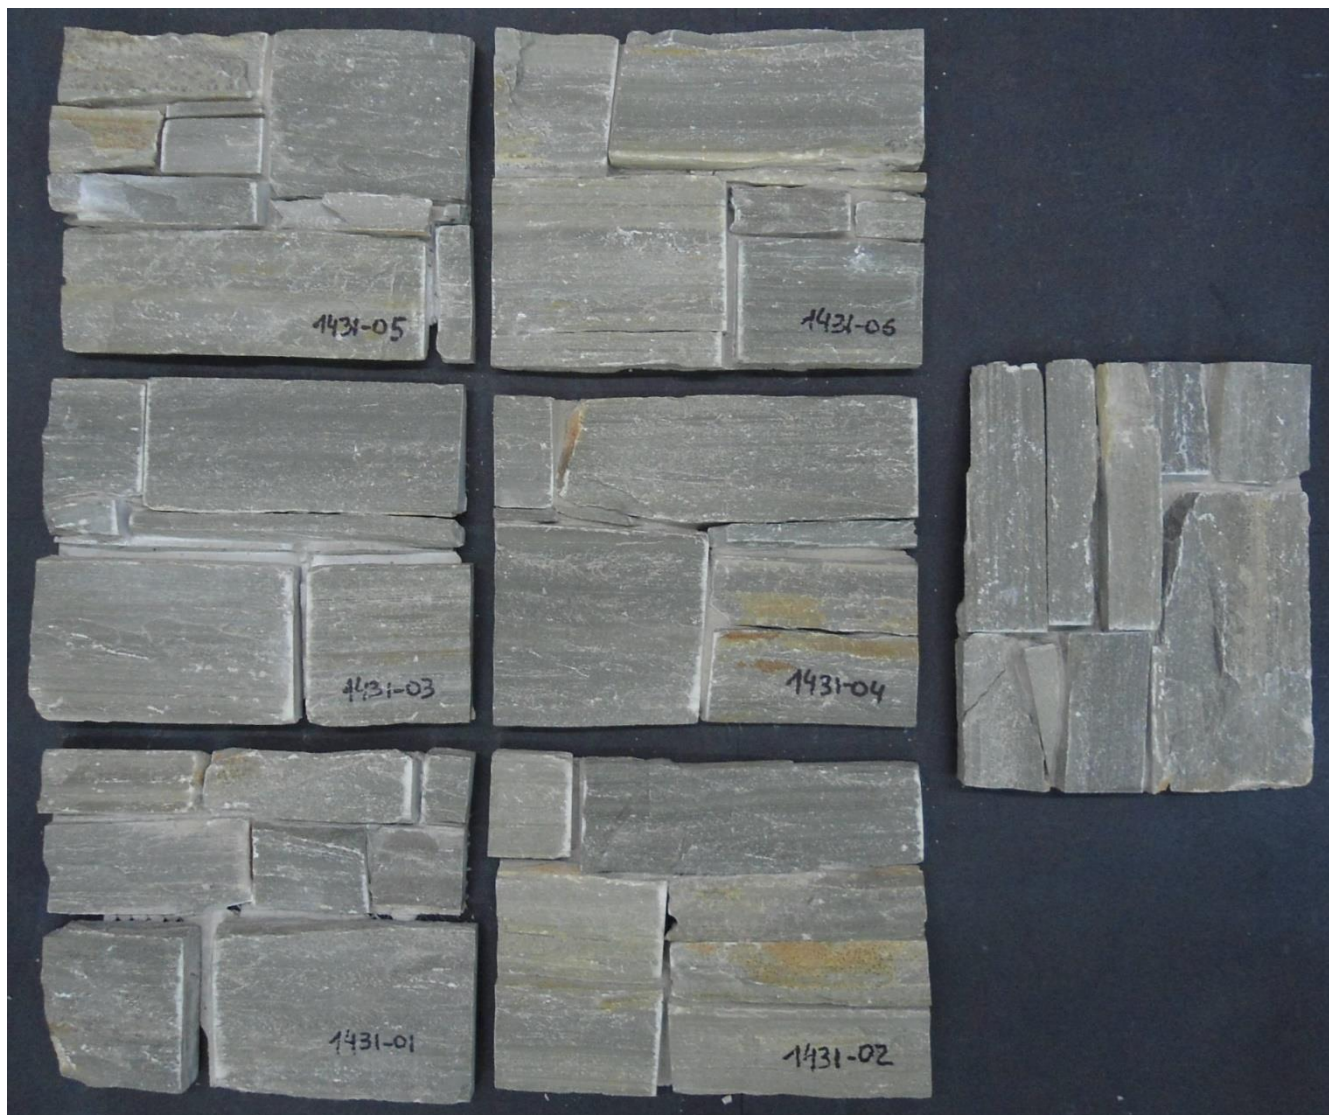
Muestra después de 20 ciclos de choque térmico

*Échantillon après 20 cycles de choc thermique*

**Resultados / Resultats:**

| 01 | 02 | 03 | 04 | 05 | 06 |
|---|---|---|---|---|---|
| no | no | no | no | no | no |
