Piedra natural – Alteraciones tras 56 ciclos de hielo/deshielo  
*Pierre naturelle – Altérations après 56 cycles gel/dégel*

**Tercocer S.A.**  
**P.I. El Pla. Av. Barcelona 223. 08750 Molins de Rey (Barcelona)**

Descripción **7 placas compuestas de 25x20 cm, con malla**  
*Description* **7 dalles composées de 25x20 mm, avec maille**

Norma de ensayo **UNE-EN 12371:2011 Métodos de ensayo para piedra natural. Determinación de la resistencia a la heladicidad. Apartado. 7.3.2.2**  
*Norme d'essai* **Méthodes d'essai pour pierres naturelles. Détermination de la résistance au gel. Partie 7.3.2.2**

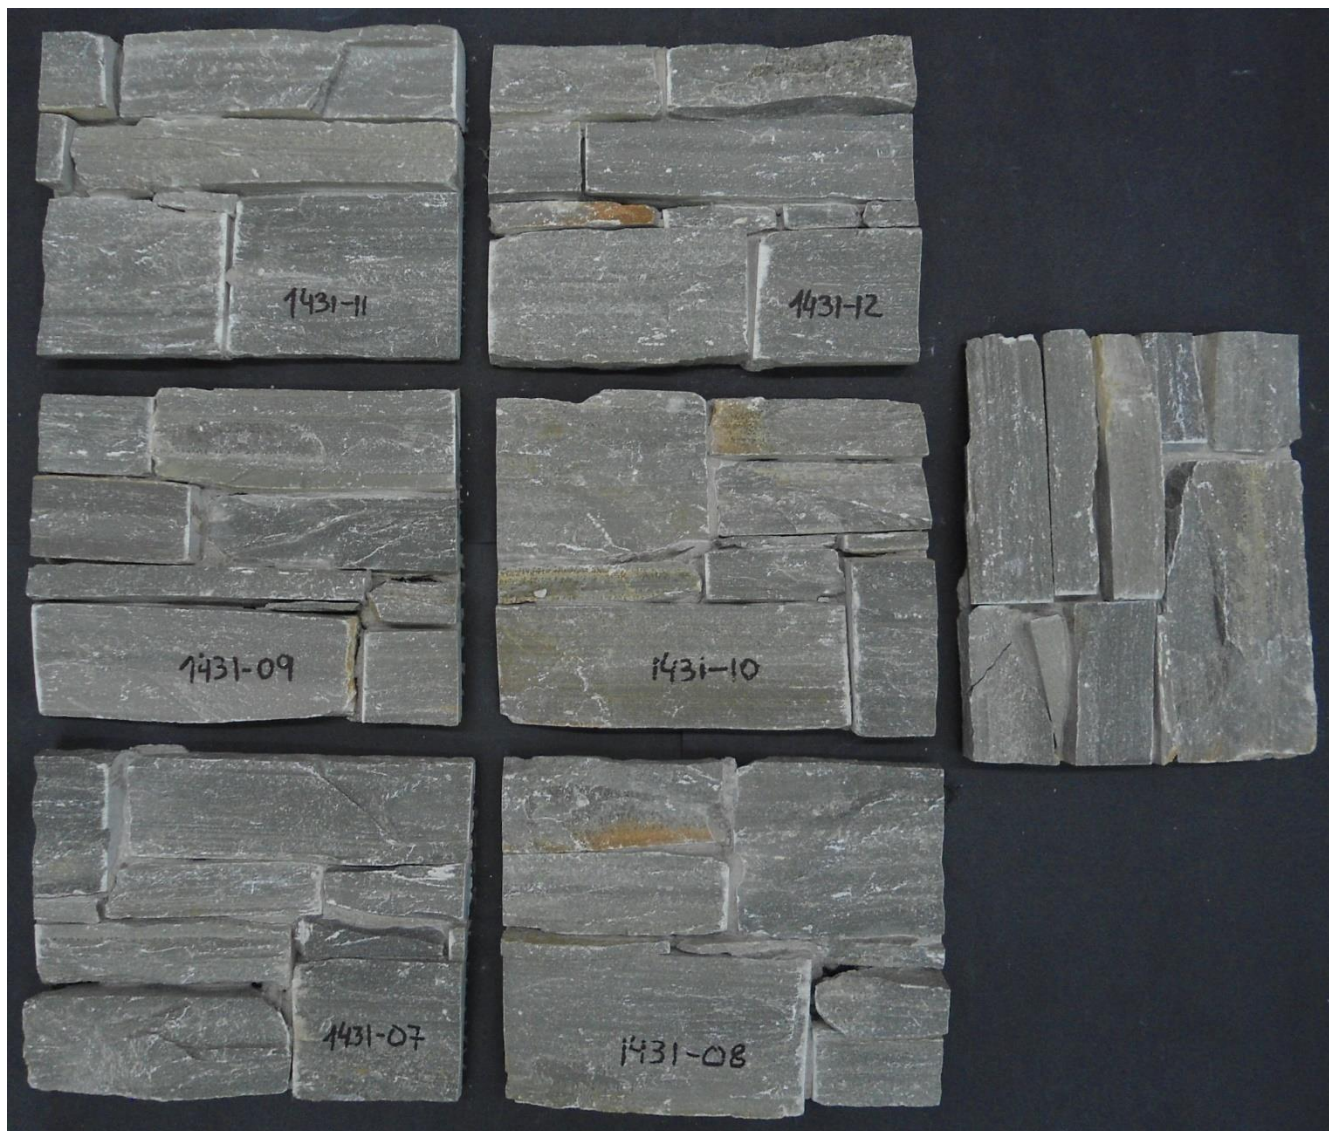
Muestra antes de ciclos de hielo–deshielo

Échantillon avant cycles gel/dégel

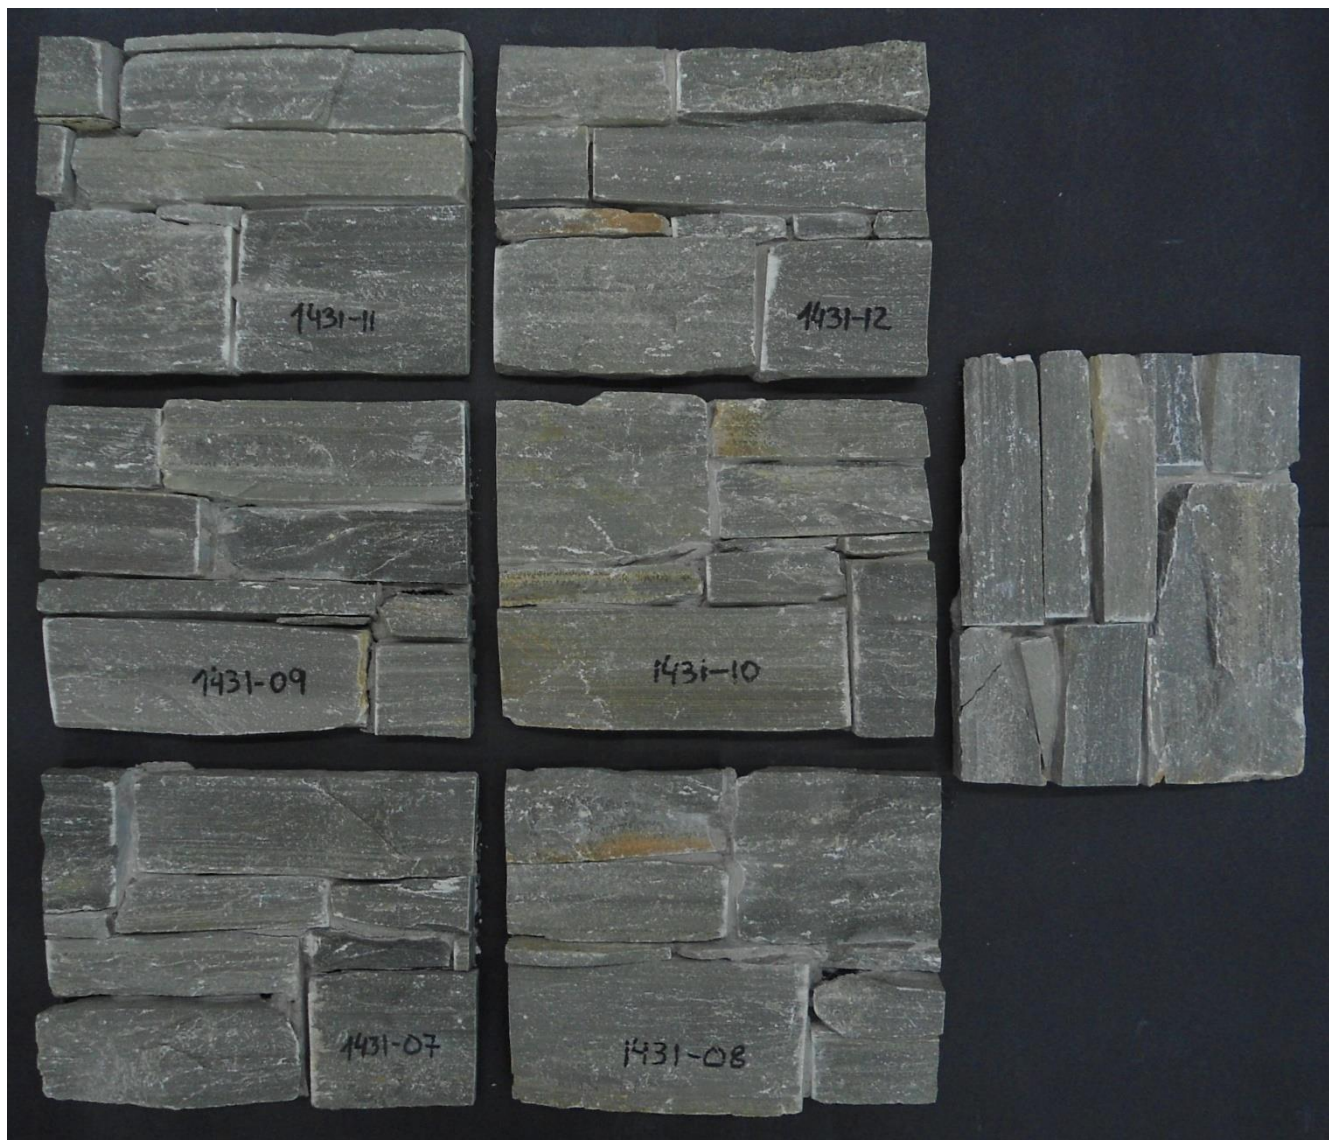
**Muestra tras 56 ciclos de hielo–deshielo**

*Échantillon après 56 cycles gel/dégel*

| Estado de alteración en la inspección visual a los 56 ciclos<br>Comportement à l'examen visuel à 56 cycles | <b>0</b> | <b>0</b> | <b>0</b> | <b>0</b> | <b>0</b> | <b>0</b> |

**56**
