Piedra natural – Alteraciones tras 20 ciclos de choque térmico  
*Pierre naturelle – Altérations après 20 cycles de choc thermique.*

Nombre comercial **NATUR-12 y 13**  
*Nom commercial*

Norma de ensayo **UNE-EN 14066:2014 Métodos de ensayo para piedra natural. Determinación de la resistencia al envejecimiento por choque térmico. Apartado 9.1**  
*Norme d'essai*

INFORME DE ENSAYO N°: **151436PN019F01**

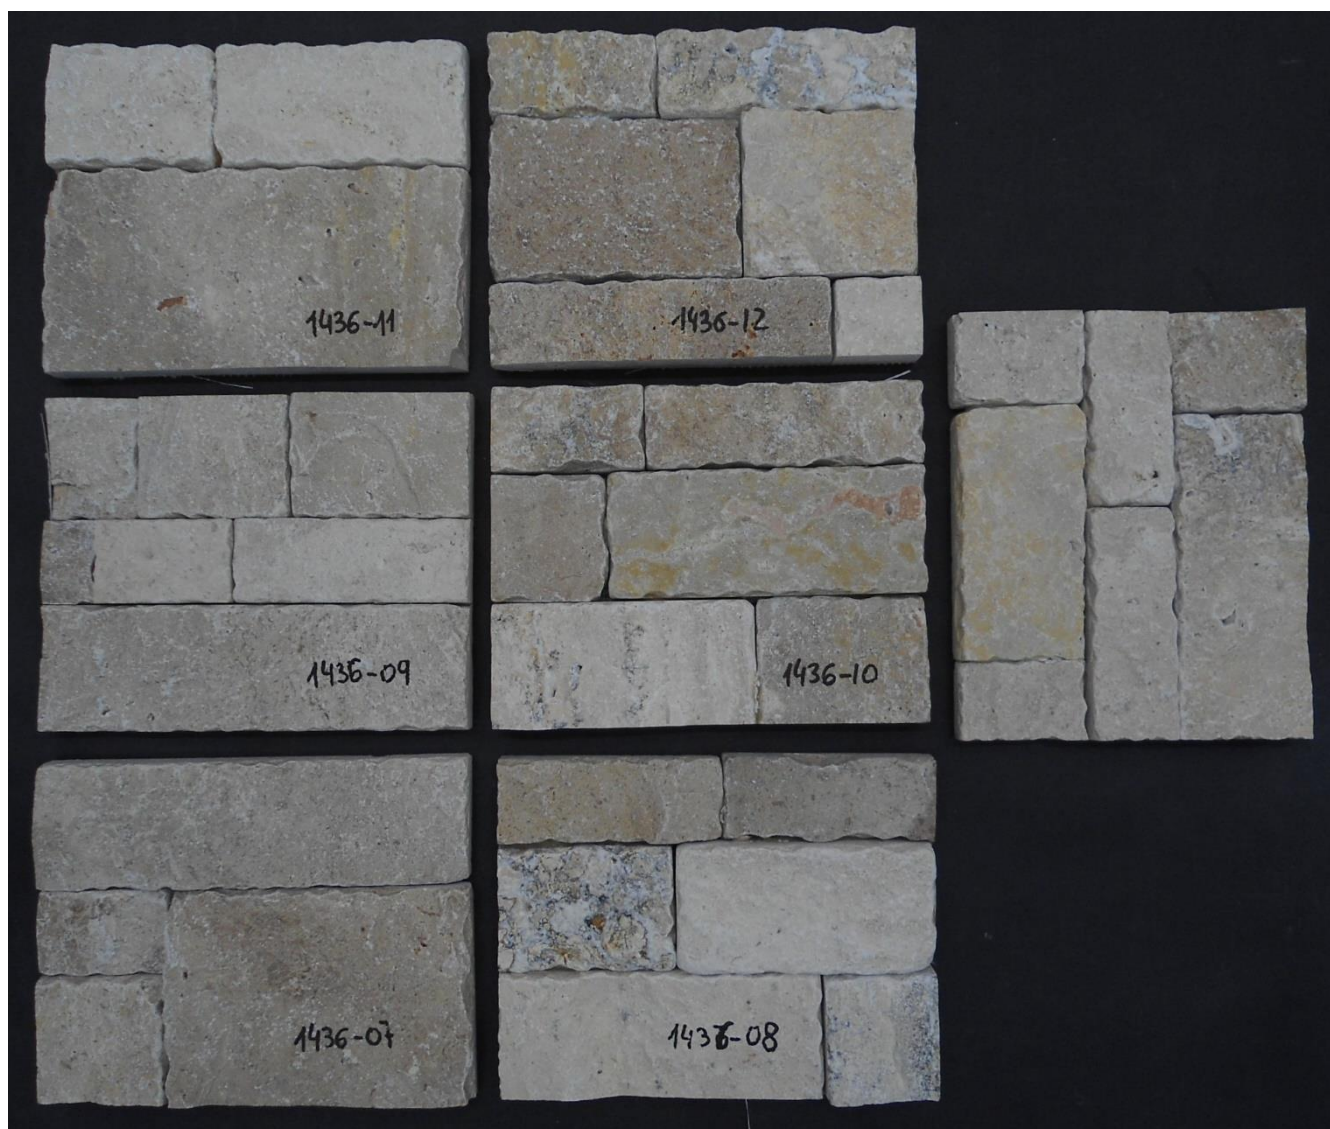
Muestra antes de ciclos de choque térmico  
*Échantillon avant cycles de choc thermique*

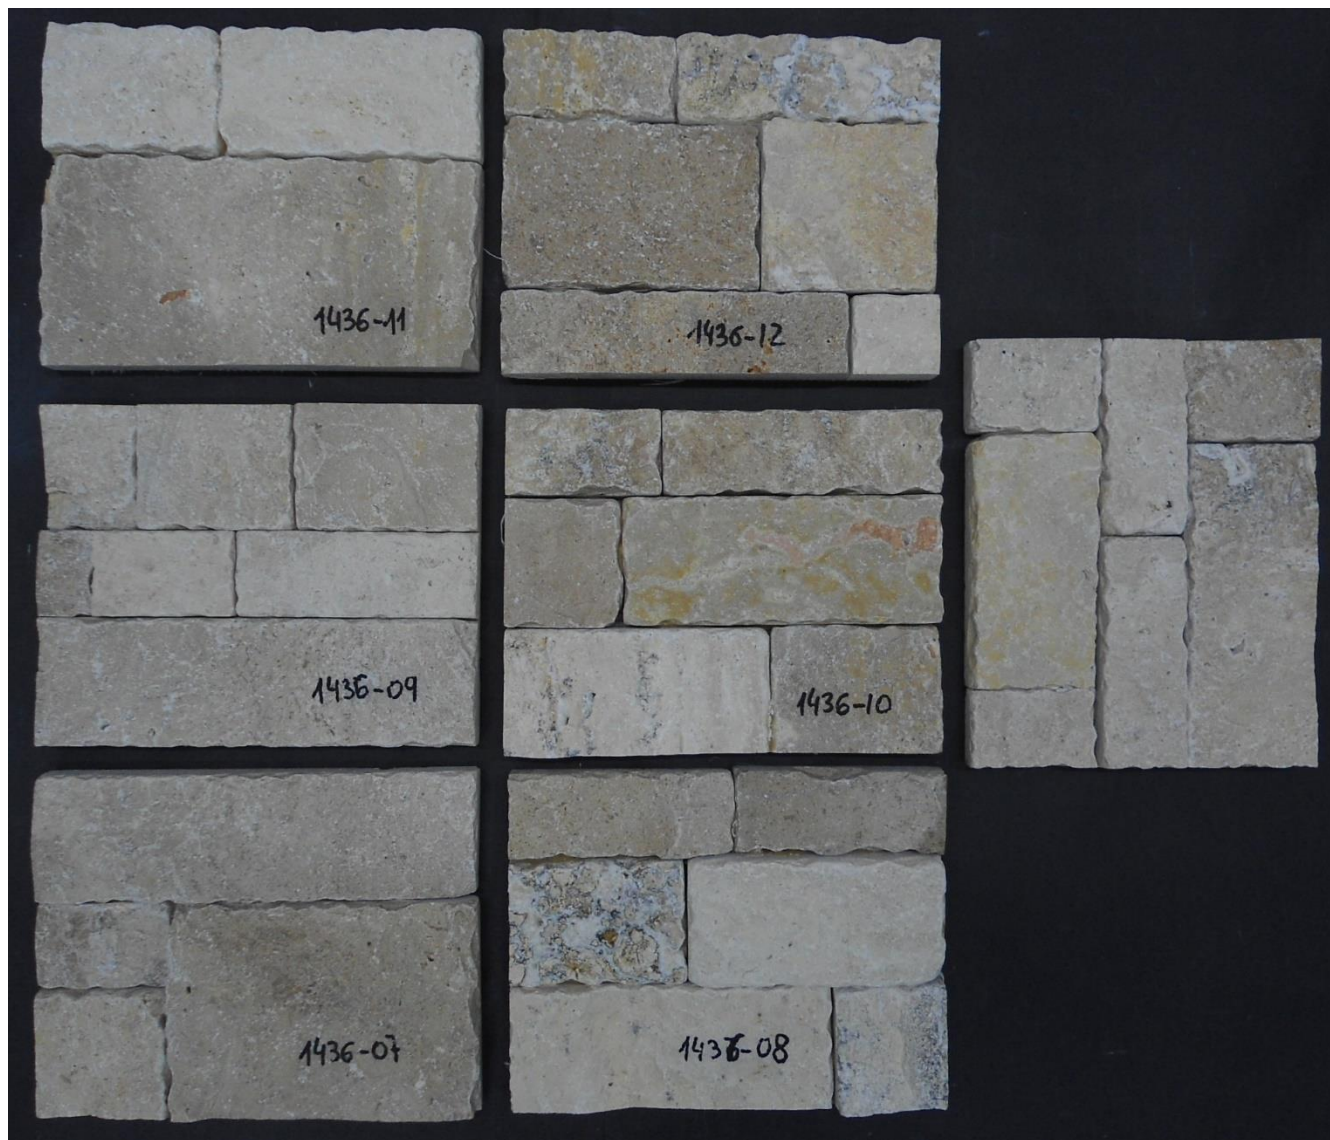
Muestra después de 20 ciclos de choque térmico

*Échantillon après 20 cycles de choc thermique*

**Resultados / Resultats:**

| Probeta<br><i>Éprouvette</i> | 07 | 08 | 09 | 10 | 11 | 12 |
| Alteraciones sufridas<br><i>Altérations provoquées</i> | no | no | no | no | no | no |
