Piedra natural – Alteraciones tras 56 ciclos de hielo/deshielo  
*Pierre naturelle – Altérations après 56 cycles gel/dégel*

**Tercocer S.A.**  
**P.I. El Pla. Av. Barcelona 223. 08750 Molins de Rey (Barcelona)**

Nombre comercial **NATUR-12 y 13**  
*Nom commercial*

INFORME DE ENSAYO N°: **151436PN008F01**

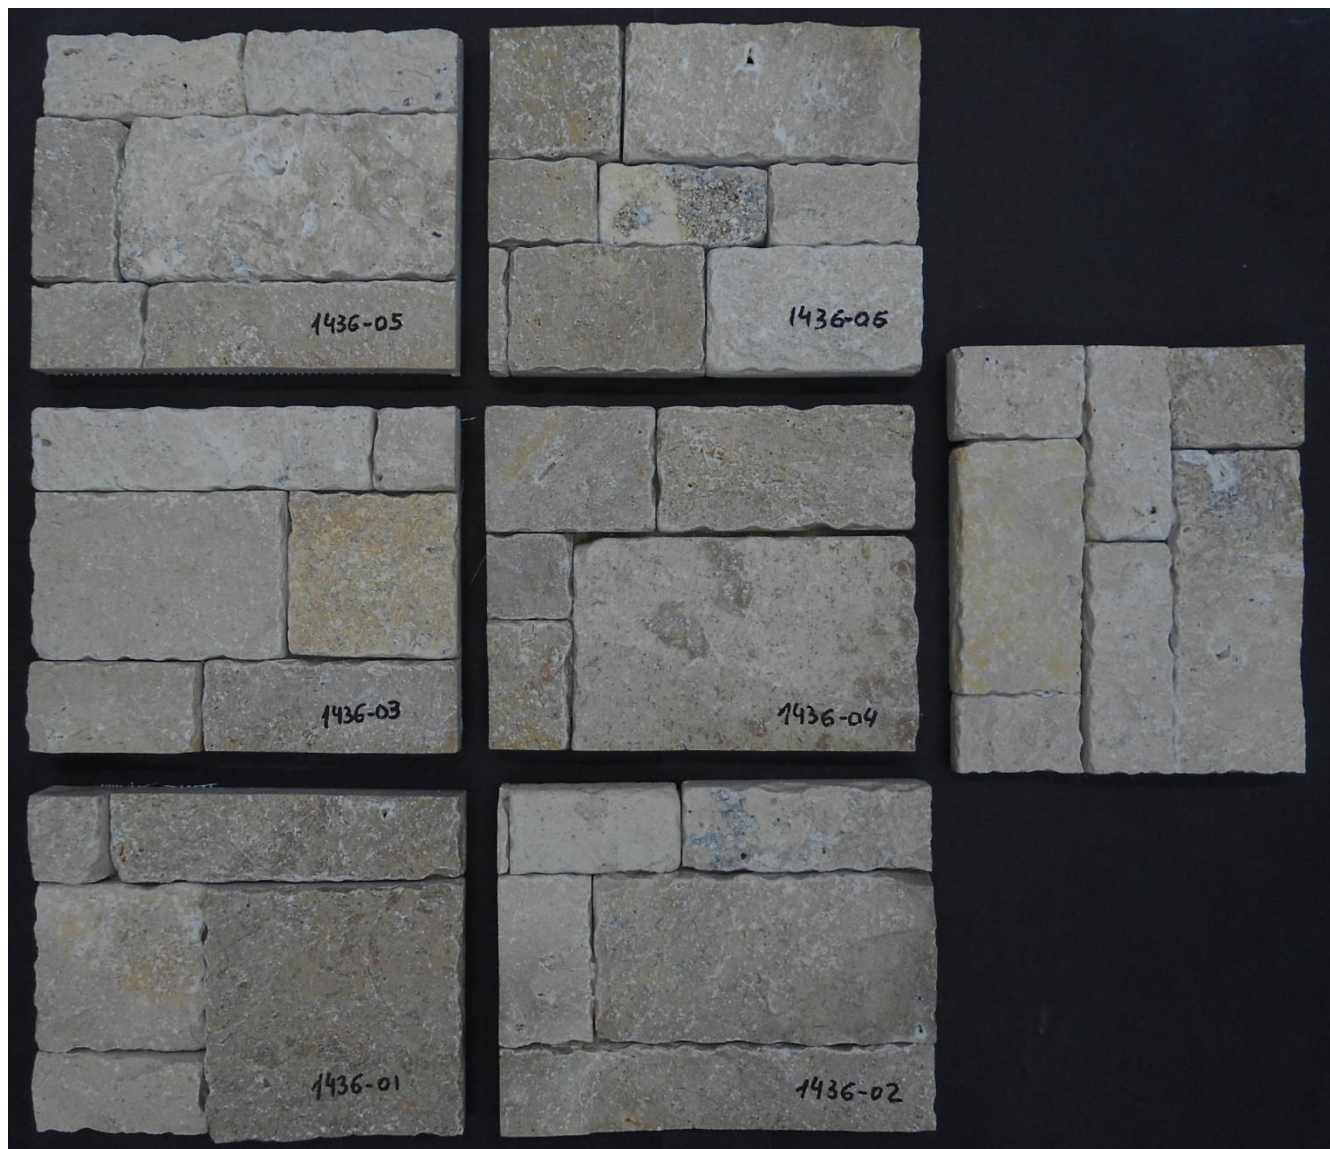
Muestra antes de ciclos de hielo–deshielo

*Échantillon avant cycles gel/dégel*

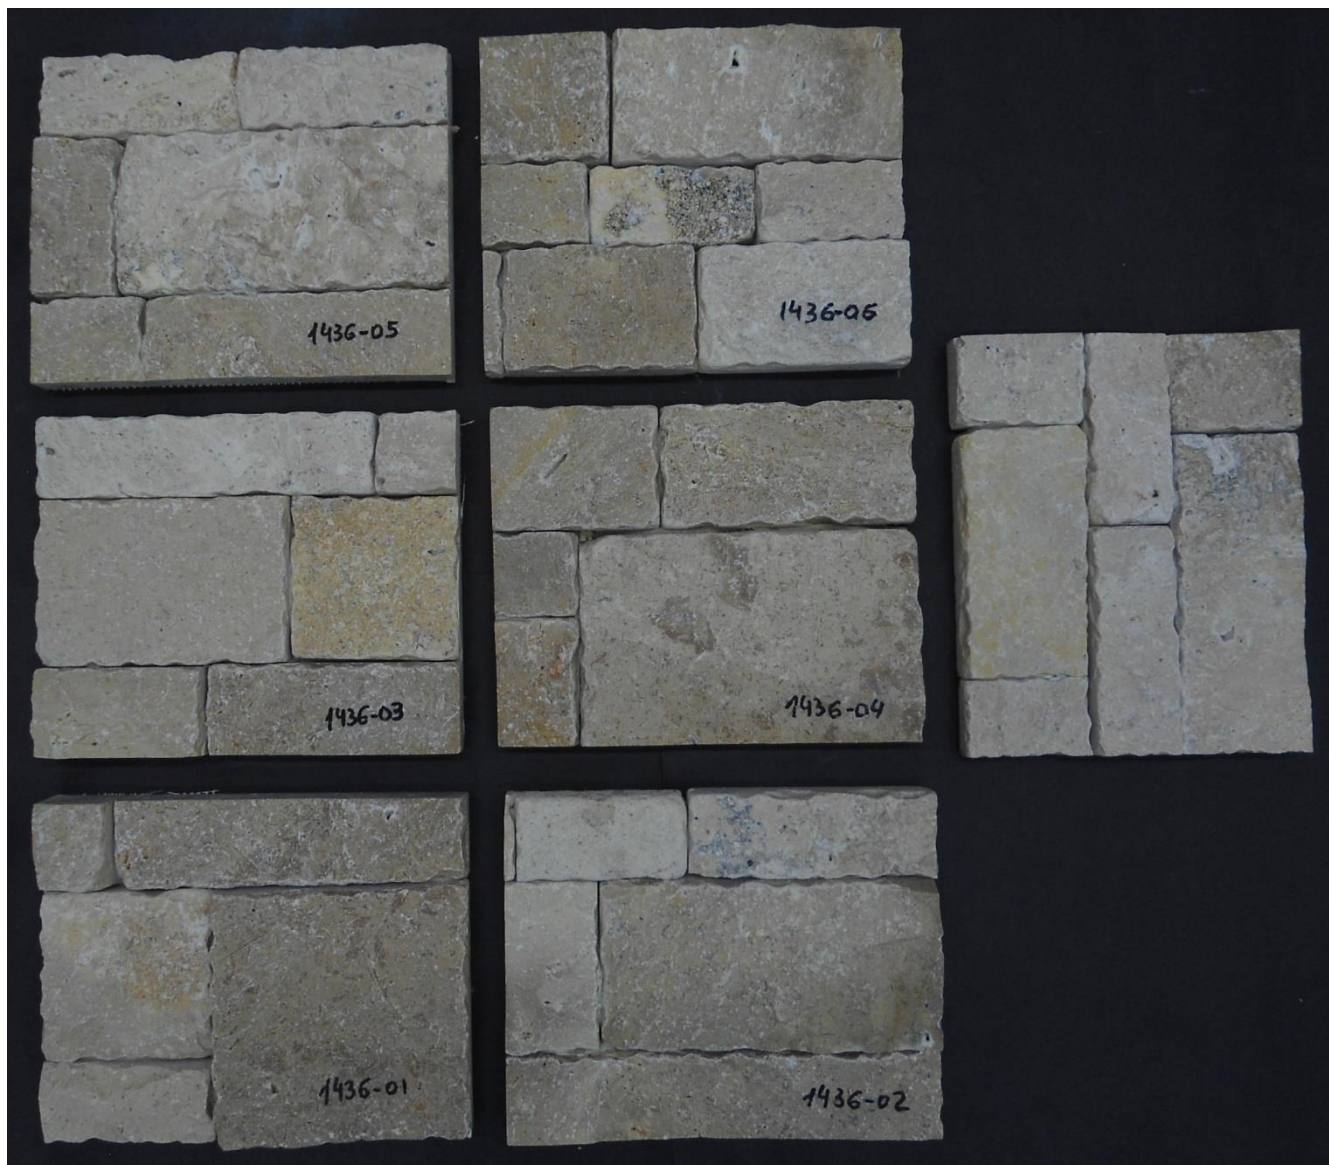
Muestra tras 56 ciclos de hielo–deshielo

*Échantillon après 56 cycles gel/dégel*

| Estado de alteración en la inspección visual a los 56 ciclos<br>Comportement à l'examen visuel à 56 cycles | 0 | 0 | 0 | 0 | 0 | 0 |

**56**
