Piedra natural – Alteraciones tras 20 ciclos de choque térmico  
*Pierre naturelle – Altérations après 20 cycles de choc thermique.*

**Tercocer S.A.**  
**P.I. El Pla. Av. Barcelona 223. 08750 Molins de Rey (Barcelona)**

Norma de ensayo **UNE-EN 14066:2014 Métodos de ensayo para piedra natural. Determinación de la resistencia al envejecimiento por choque térmico. Apartado 9.1**  
*Norme d'essai*

INFORME DE ENSAYO N°: **151433PN019F01**

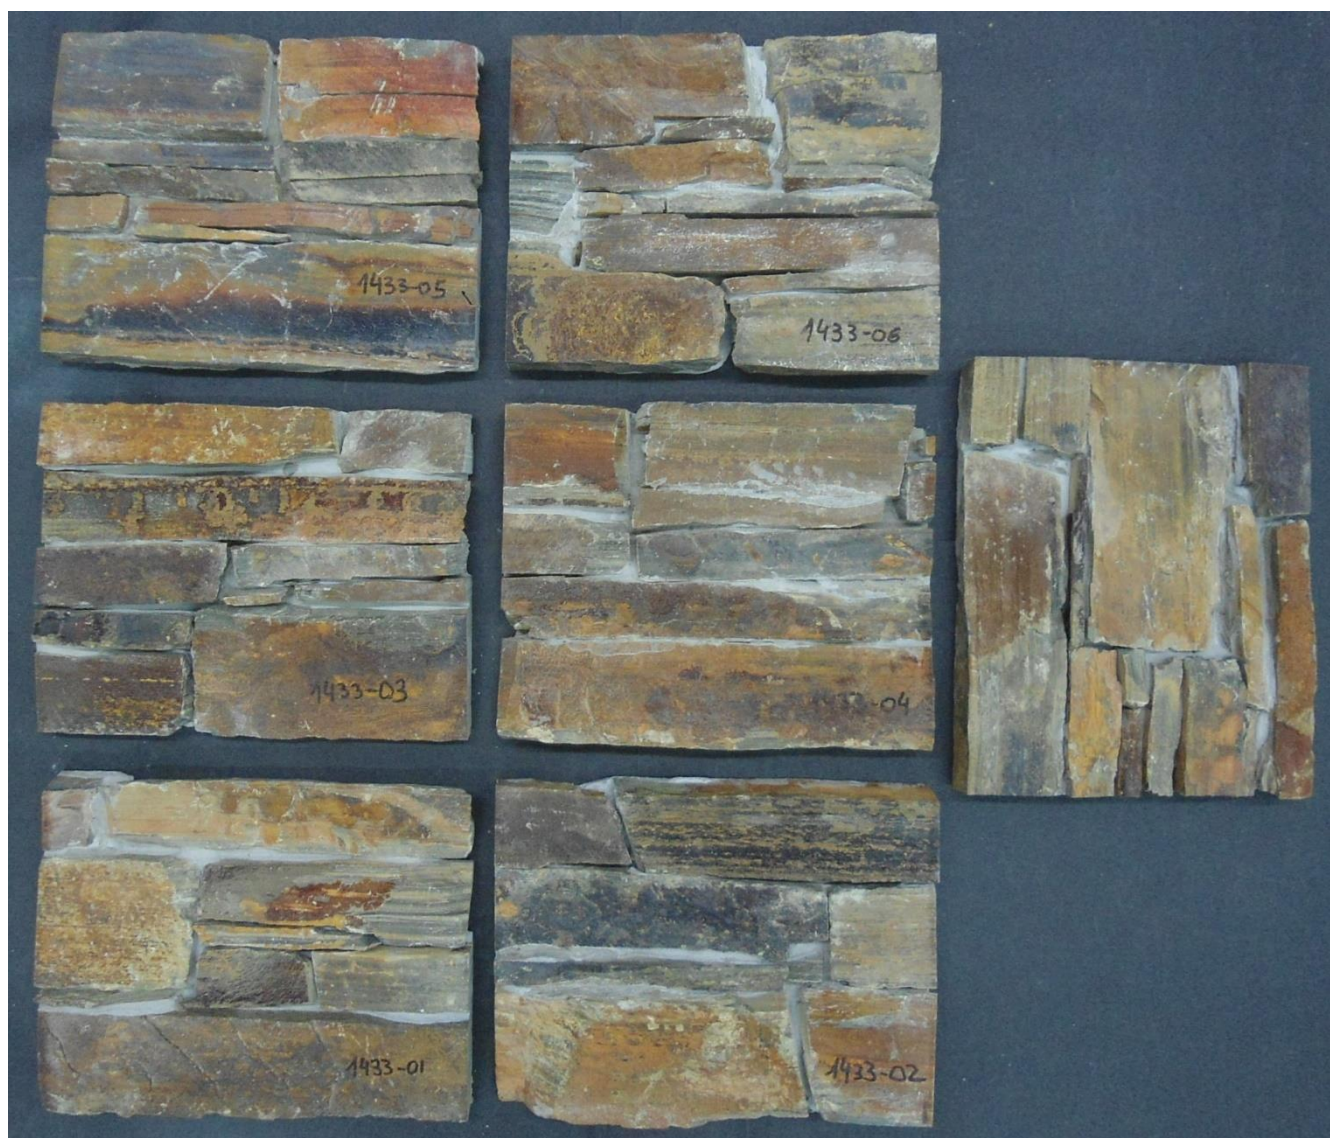
Muestra antes de ciclos de choque térmico  
*Échantillon avant cycles de choc thermique*

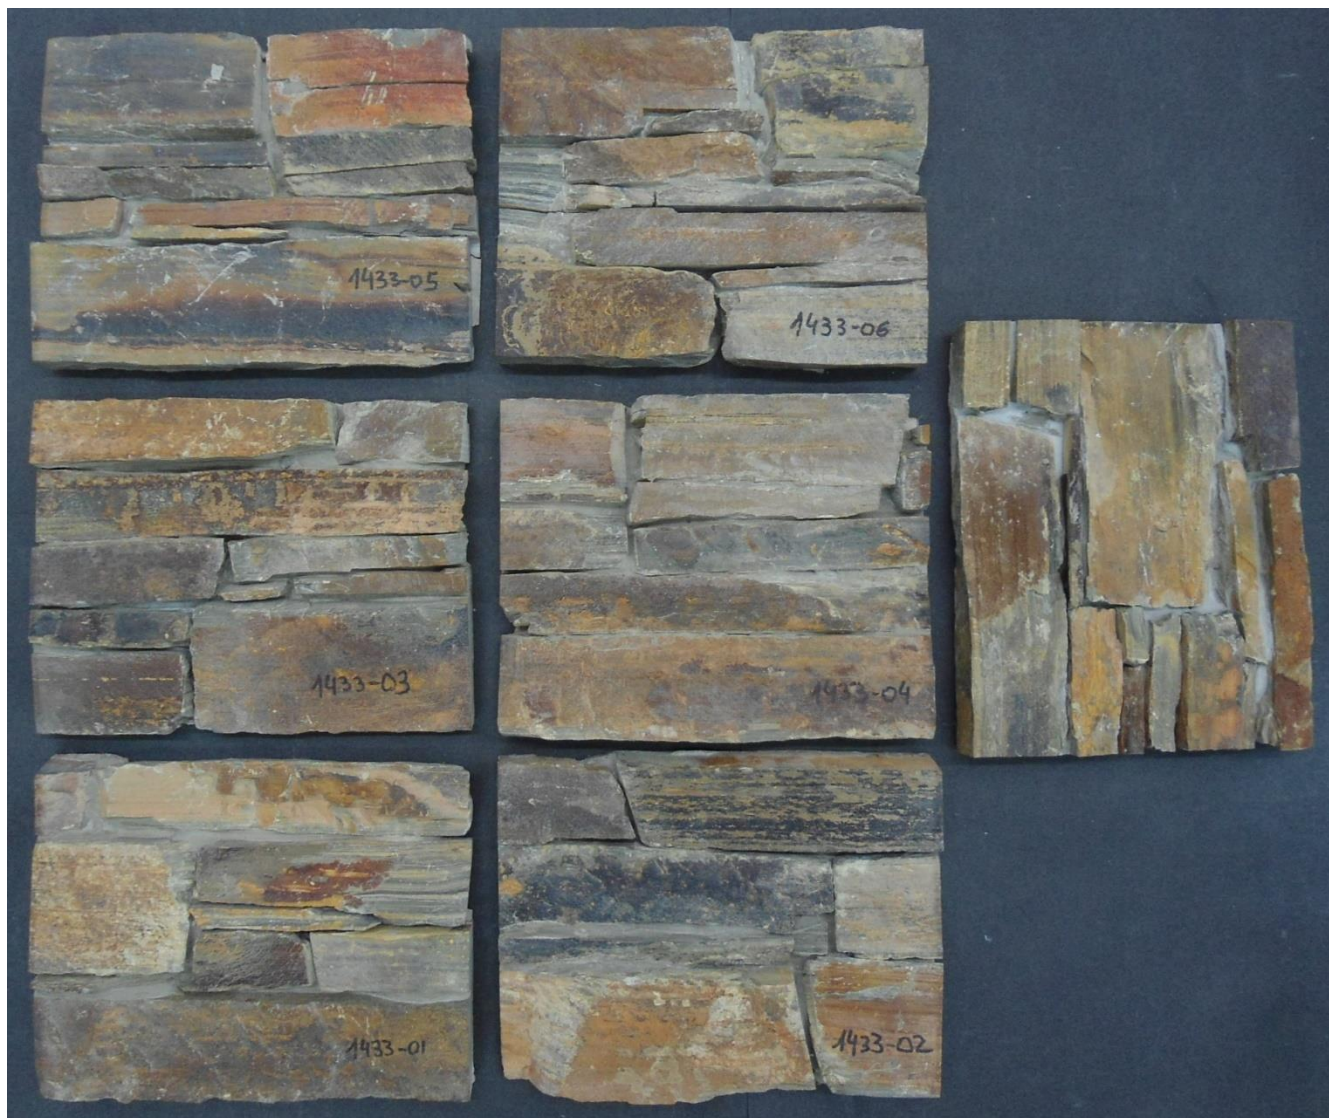
Muestra después de 20 ciclos de choque térmico

*Échantillon après 20 cycles de choc thermique*

| Alteraciones sufridas<br><i>Altérations provoquées</i> | no | no | no | no | no | no |
