Piedra natural – Alteraciones tras 20 ciclos de choque térmico  
*Pierre naturelle – Altérations après 20 cycles de choc thermique.*

**Asociación Empresarial de Investigación  
Centro Tecnológico del Mármol, la Piedra y  
Materiales**

**Tercocer S.A.**  
**P.I. El Pla. Av. Barcelona 223. 08750 Molins de Rey (Barcelona)**

Norma de ensayo **UNE-EN 14066:2014 Métodos de ensayo para piedra natural. Determinación de la resistencia al envejecimiento por choque térmico. Apartado 9.1**  
*Norme d'essai*

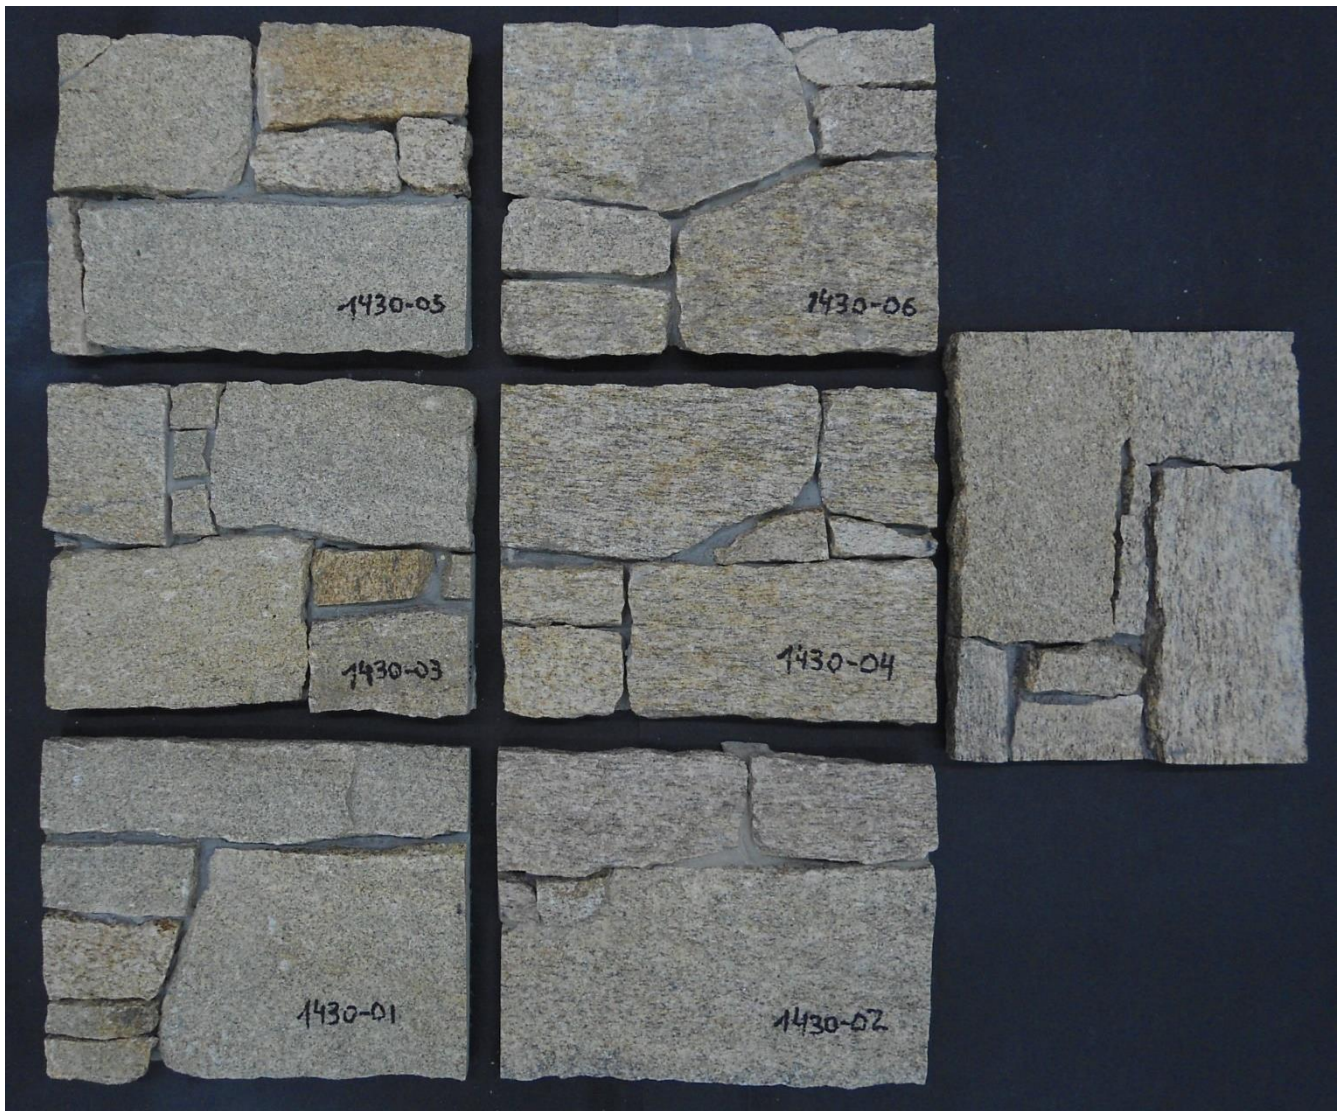
Muestra antes de ciclos de choque térmico

*Échantillon avant cycles de choc thermique*

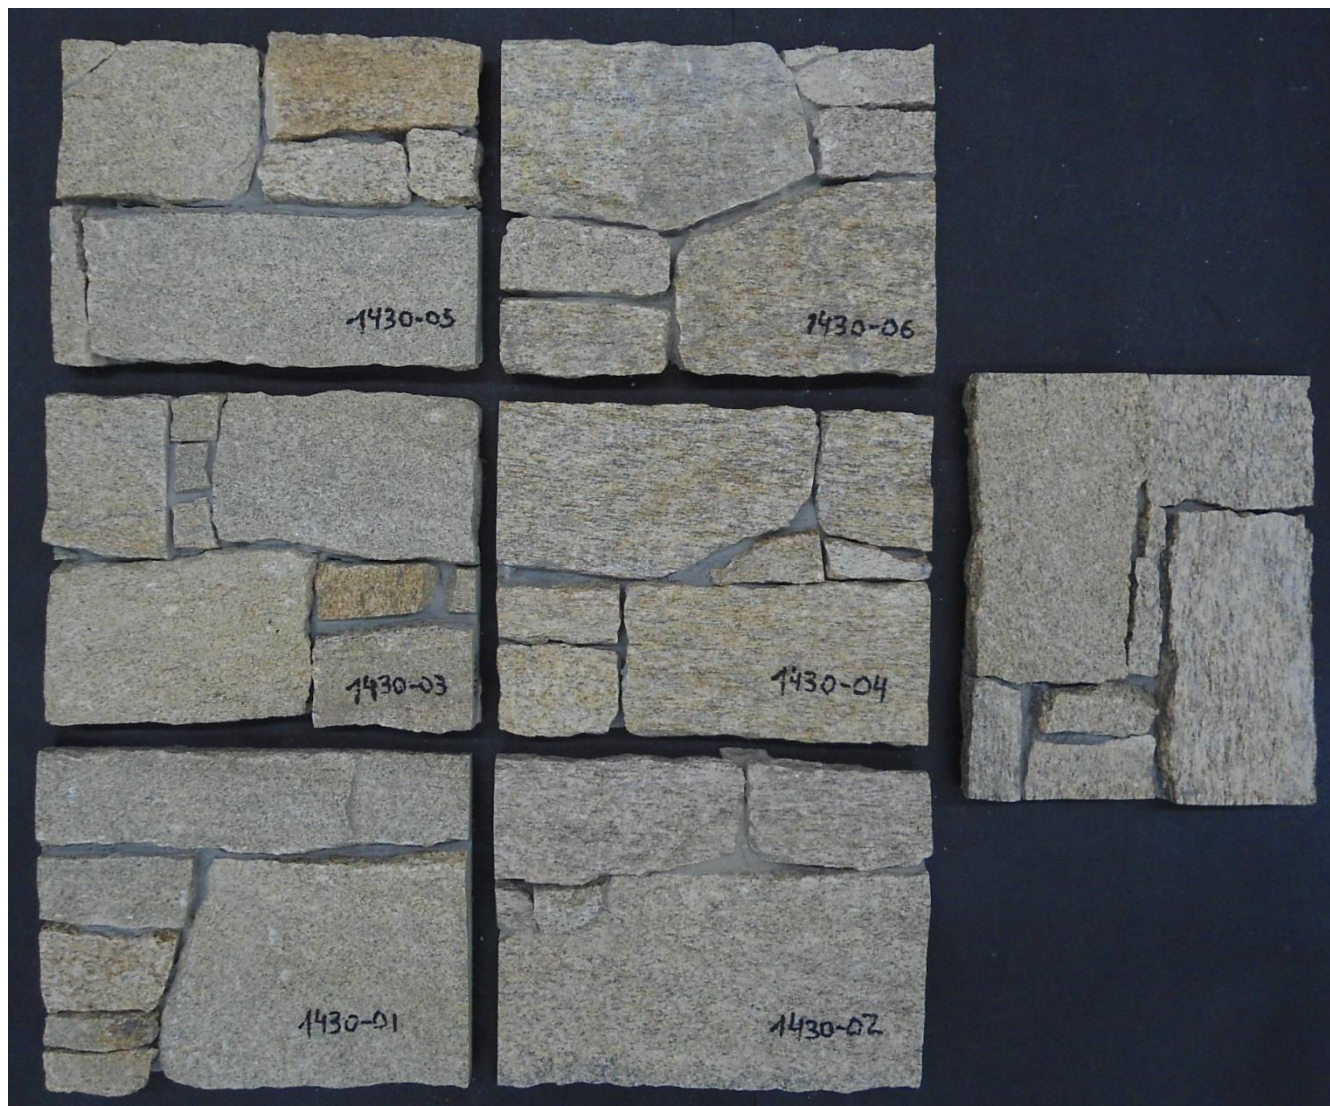
Alteraciones sufridas  
*Altérations provoquées*

| 01 | 02 | 03 | 04 | 05 | 06 |
|---|---|---|---|---|---|
| no | no | no | no | no | no |

**Muestra después de 20 ciclos de choque térmico**

*Échantillon après 20 cycles de choc thermique*
