Piedra natural – Alteraciones tras 56 ciclos de hielo/deshielo  
*Pierre naturelle – Altérations après 56 cycles gel/dégel*

**Tercocer S.A.**  
**P.I. El Pla. Av. Barcelona 223. 08750 Molins de Rey (Barcelona)**

Nombre comercial **NATUR-9**  
*Nom commercial*

INFORME DE ENSAYO N°: **151430PN008F01**

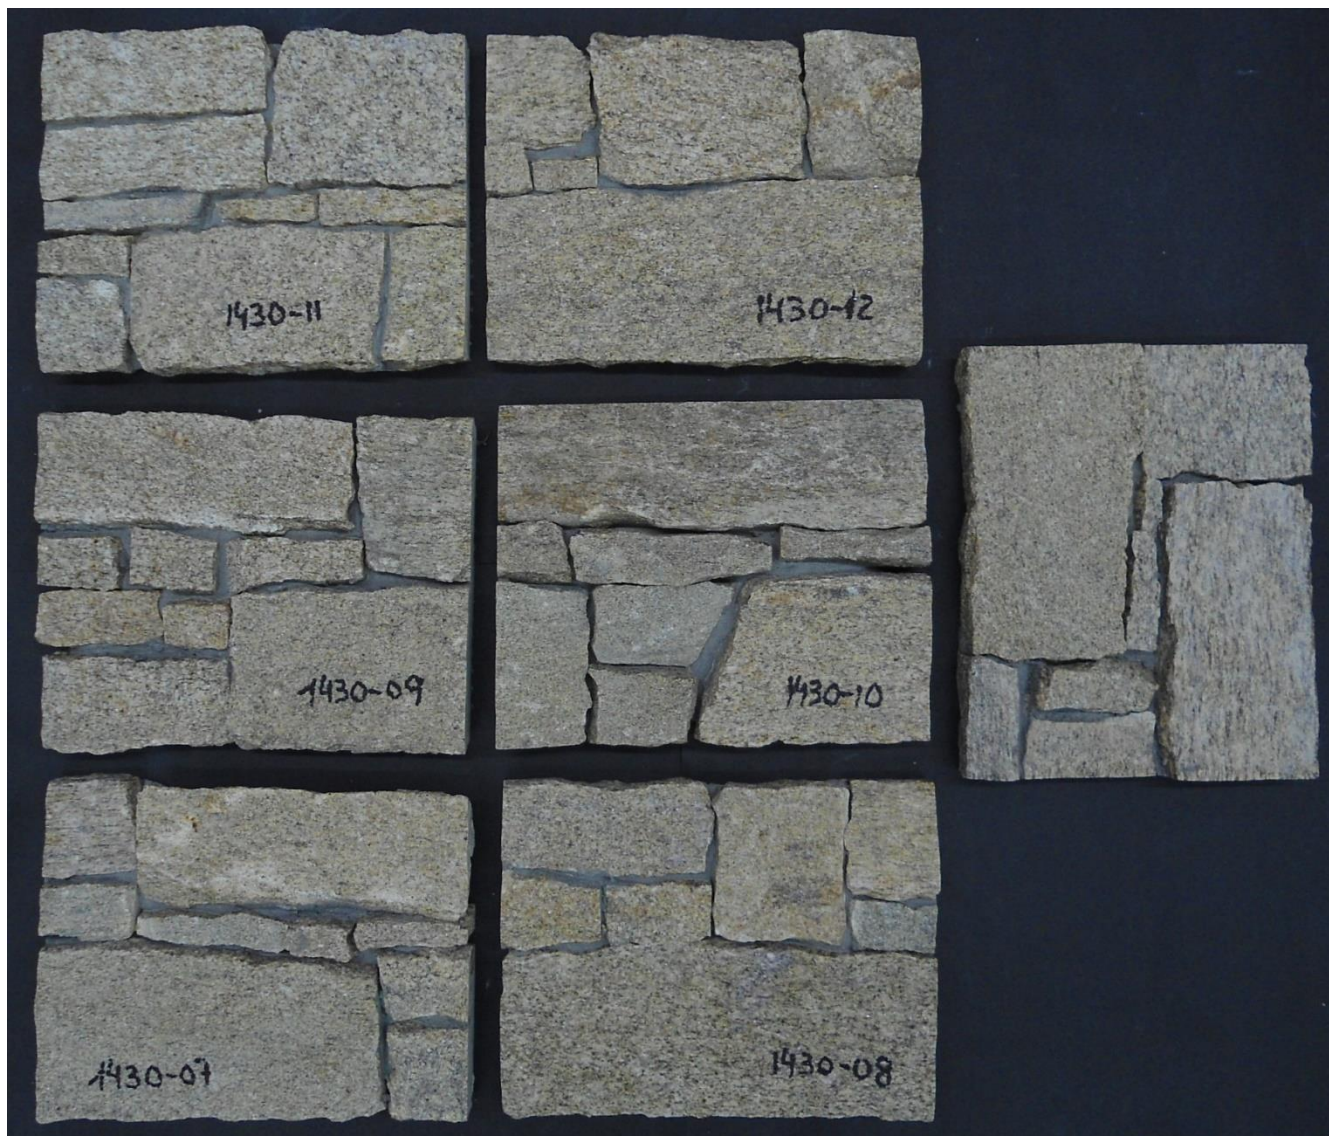
Muestra antes de ciclos de hielo–deshielo

*Échantillon avant cycles gel/dégel*

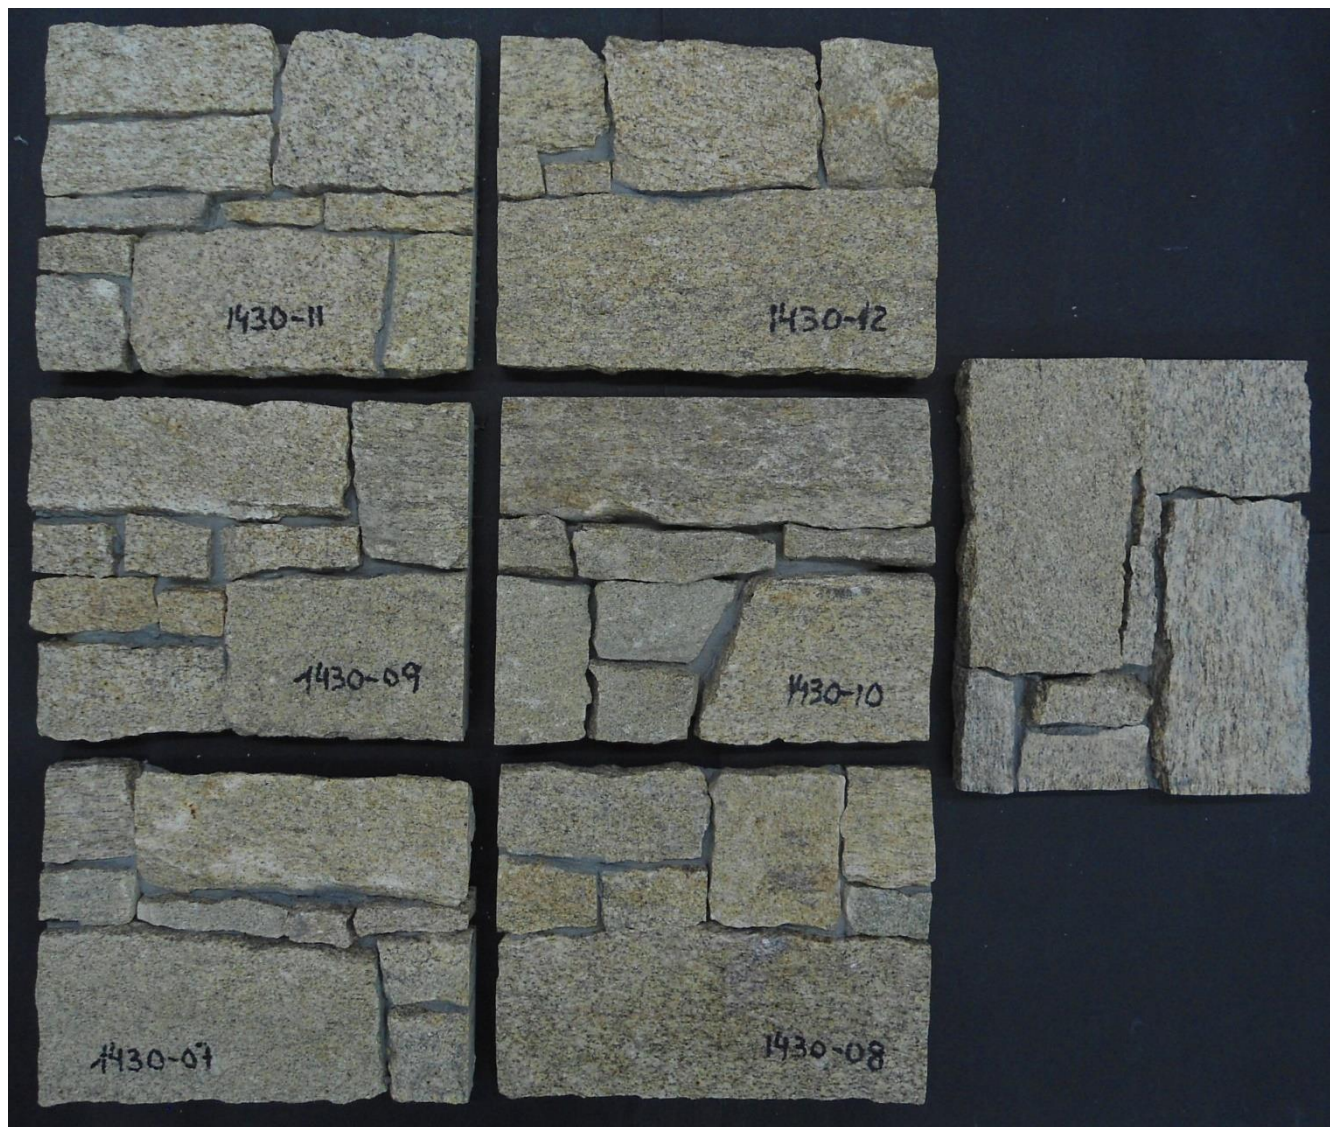
Muestra tras 56 ciclos de hielo–deshielo

*Échantillon après 56 cycles gel/dégel*

| Estado de alteración en la inspección visual a los 56 ciclos<br><i>Comportement à l'examen visuel à 56 cycles</i> | <b>0</b> | <b>0</b> | <b>0</b> | <b>0</b> | <b>0</b> | <b>0</b> |

Se considera alteración cuando la clasificación de la inspección visual alcanza el valor 3.  
*Détérioration est considérée lorsqu'il est atteint classement 3 du comportement à l'inspection visuelle.*
